**1 National Material Testing Institution**

**3 Test Report**

4 Performing short-term corrosion tests with strut-type channels of different coatings.

8 Test object: **Strut-type channels with different coatings**

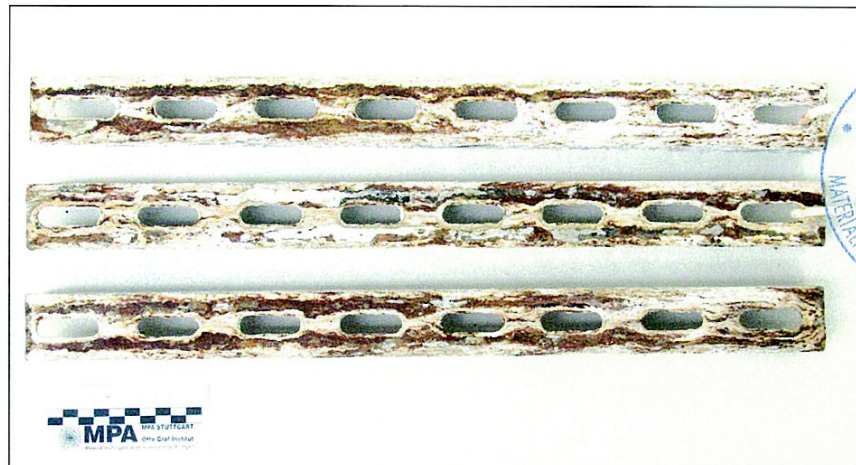
27 Abb. 1: Proben A 1 bis A 3 nach 1440 h Salzsprühnebelprüfung

The hot-dipped-galvanised channels (A1 to A3) showed first discernible red rust after 146 h salt spray test, developing from the upper edge. After 243 h, slight red rust became discernible on the surface, covering more than half of the surface after 507 h.

27 Picture 1: Samples A1 to A3 after 1440 h salt-spray-test

Die feuerverzinkten Schienen (A 1 bis A 3) zeigten nach 146 h Salzsprühnebeltest erstmal Rotrost vom oberen Rand ausgehend. Nach 243 h war leichter Rotrost auf der Fläche erkennbar, der nach 507 h etwa die Hälfte der Oberfläche bedeckte.

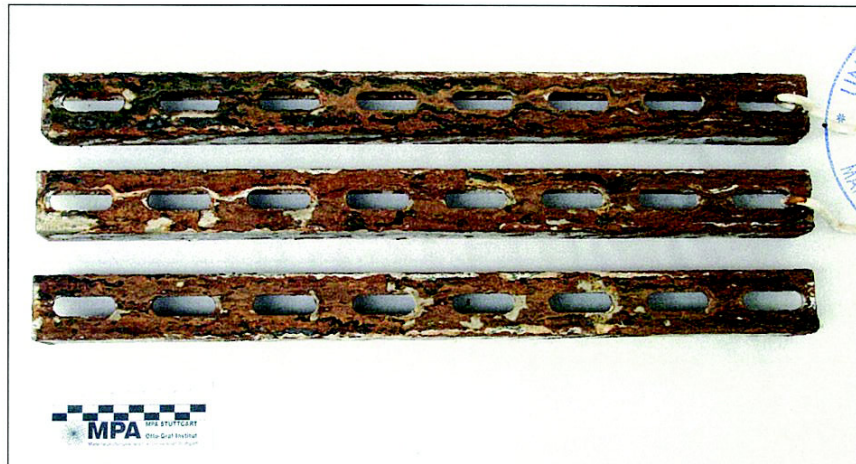
28 Abb. 2: Proben B 1 bis B 3 nach 1440 h Salzsprühnebelprüfung

The pre-galvanised channels showed sporadic red rust after 146 h, covering significant areas of the surface after 197 h.

28 Picture 2: Samples B1 to B3 after 1440 h salt-spray-test

Bei den sendzimirverzinkten Montageschienen war nach 146 h vereinzelt Rotrost erkennbar, der nach 197 h schon weite Bereiche der Oberfläche belegte.

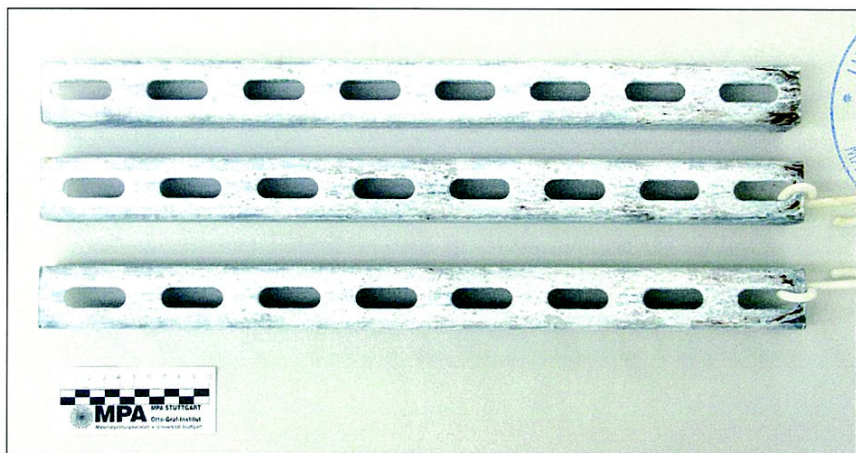
29 Abb. 3: Proben C 1 bis C 3 nach 1440 h Salzsprühnebelprüfung

From the three zinc-magnesium-coated channels, only one showed 3 red-rust-spots after 507 h exposure to salt-spray-fog. After 748 h the second channel showed one discernible spot of red rust. After 1152 h all samples showed discernible red rust developing from the upper edge. Finally after 1440 h salt-spray-test, the surfaces of the channels showed red-rust-spots as well as white rust.

29 Picture 3: Samples C1 to C3 after 1440 h salt-spray-test

Von den drei zink-magnesium-beschichteten Schienen zeigte eine nach 507 h Auslagerung im Salzsprühnebel drei Rotrostpunkte. Nach 748 h zeigte eine 2. Schiene eine punktuelle Stelle mit Rotrost. Nach 1152 h war bei allen Proben leichter Rotrost von der Kante oben ausgehend erkennbar. Nach 1440 h im Salzsprühnebeltest waren auf den Flächen der Schienen neben Weißrost Rotrostpunkte erkennbar.
